COVIREUS AL SUR:

**RELEVAMIENTO Y PROPUESTA DE ACTUACIÓN PARA
READECUAR LAS FACHADAS A LA NORMATIVA
DEPARTAMENTAL**

Covireus al Sur, Barrio Sur y Palermo, Montevideo.

Montevideo, 27 de diciembre de 2023.

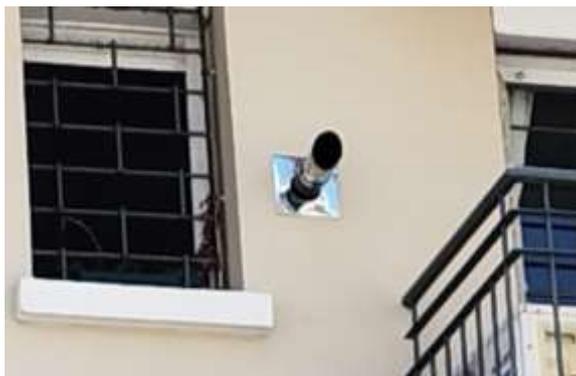
1) Perforación (pase transversal) de muro de fachada a efectos de la evacuación de humos y otros gases (incumplen incluso la normativa para implantaciones comunes dentro del casco urbano).

3. RESPECTO A CHIMENEAS Y TODO ELEMENTO QUE HAYA GENERADO UN PASE A TRAVÉS DE LAS FACHADAS

Estos ductos de evacuación de humos deberán ser retirados y reparado el hueco de la forma que se describe más adelante. No podrán volver a colocarse en tanto no cumplen ni con la normativa de patrimonio, ni con la Departamental de Higiene de la Vivienda.

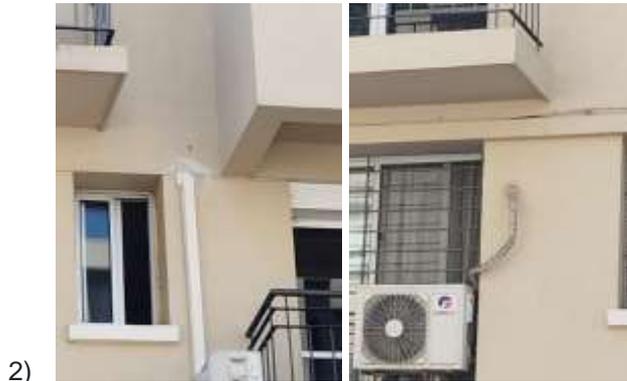
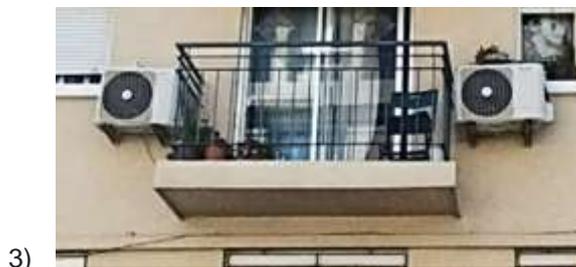
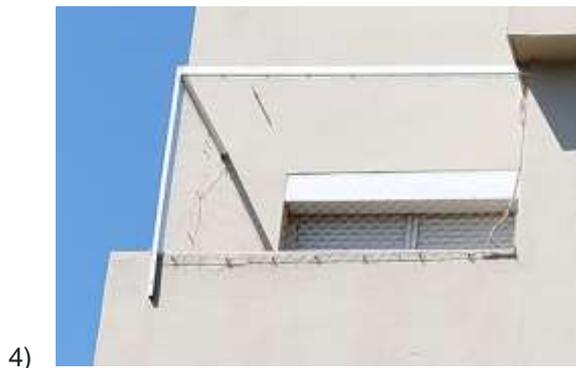
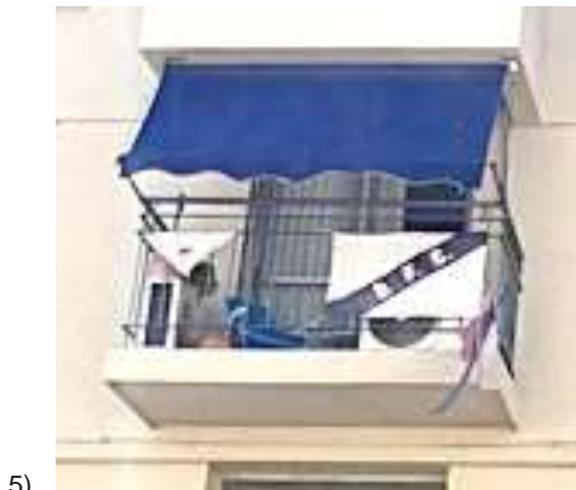
2) Perforación de muro de fachada a efectos de realizar mediante la correspondiente cañería, la vinculación y desagüe entre las unidades exteriores e interiores de los equipos de A.A.

3) Amure de elementos metálicos a efectos de sostener las unidades exteriores de A.A.

4) Amure en terrazas y balcones de los elementos indicados precedentemente y otro tipo de ganchos a los efectos de ubicar en ellos redes anticaídas o cuerda como secaderos de ropa.

5) Amure de toldos y todo otro elemento ajeno al muro en procura de incidir en el clima y/o la radiación solar incidente.

Las unidades exteriores de los AA así como las cañerías de desagüe y cualquier conexión que éstos tengan con las unidades interiores, deberán de ser retiradas de las fachadas exteriores. Si se siguiera rigurosamente la normativa, NO deberían de volver a colocarse en ningún sector de las fachadas (exteriores ni interiores). No obstante a ello, y atento a los requerimientos de confort actuales, podrán ser llevadas al interior de los balcones salientes de las fachadas interiores (de modo de que queden lo más imperceptibles posible). Los huecos producto de pases que quedasen en fachada, deberán de ser reconstituidos de acuerdo a la prescripción a continuación.

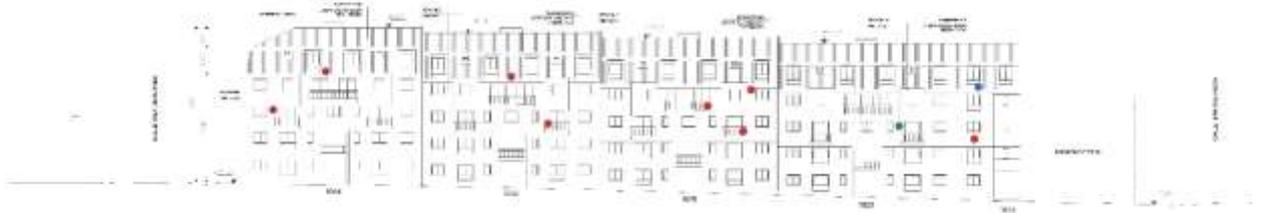
FACHADA LORENZO CARNELLI

A modo ilustrativo de lo anteriormente expuesto, se presenta en los gráficos de las fachadas exteriores la ubicación de cada uno de los elementos que se encuentran fuera de la Normativa Departamental mencionada:
